摩尼寺建造物の調査

Investigation Report of the Buildings in Mani-temple

宮本 正崇・吉田 健人・中塚 武・浅川 滋男

要旨：2013年以来、摩尼寺境内に所在する本堂・山門・鐘楼・庫裡・善光寺如来堂・三祖堂・閻魔堂・仁王門を調査してきている。各建造物の情報を分析し、とくに建築年代に焦点を絞って、建築史的な考察を試みる。上記8棟のうち棟札を残すのは、安政七年（1860）の本堂と文政六年（1823）の庫裡のみである。この2棟を基準資料として、おもに様式の比較から、他の建物の建築年代を推定する。さらに、近年開発された酸素同位体比年輪年代測定を導入し、その成果を示す。摩尼寺では、山門の外にある仁王門だけが県の保護文化財に指定され、他の建造物は保護の対象ではなかった。しかしながら、2013年度の調査成果に基づき、2014年6月、本堂・山門・鐘楼の登録有形文化財への答申が決定した。いま最も深刻な問題を抱えているのは庫裡である。庫裡は山門より内側の境内では最古の建造物であるが、屋根・壁・床の劣化が著しく進んでおり、早急に保存対策を講じる必要がある。

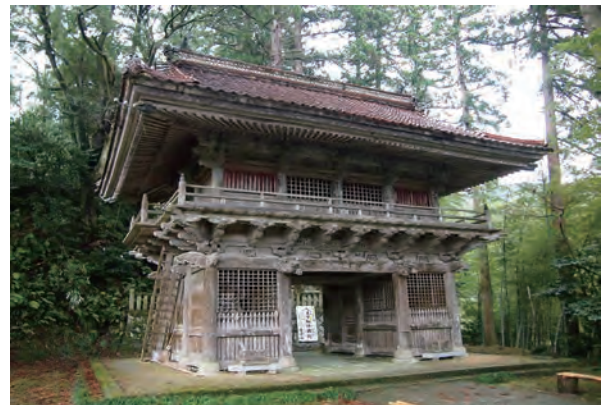
図5 摩尼寺仁王門 全景

構造形式：入母屋造棧瓦葺2階建平入（図5・6）

建築年代：18世紀前半（推定／鳥取県保護文化財）

摩尼寺仁王門は境内参道石段のほぼ中間点に位置する。初重（下層）は桁行3柱間×梁間2柱間の平面で、ごく一般的な三間一戸式だが、中央間が脇間の倍の長さになっており、二重（上層）ではそれを二分割して桁行を4柱間とする。『無駄安留記』では二重を3柱間に描くが、これは画の粗略さ故であろう。上層と下層の柱は通柱とせず、互いに独立している。柱は上下層ともにすべて尺一寸（直径約34cm）の丸柱とし粽を施す。切石の縁石を2段設け、基壇は中央間のみ成形された石畳とする。柱下には八角形礎石の上に丸型礎盤を重ねる。柱上の組物は出三斗+実肘木。三斗組は中央間の虹梁型頭貫にも配して詰組風に納める。それら出三斗の上部および脇間中備臺股上には上層腰組の桁材をうける腕木を2段に重ねて持送り状にせり出す。これらの腕木は手先にひろがりのない挿肘木の趣きを示しつつ、桁行方向で9

列連続するので詰組の風情も強調している。つまり、大仏様と禅宗様が融合したような迫力ある外観を醸し出している。

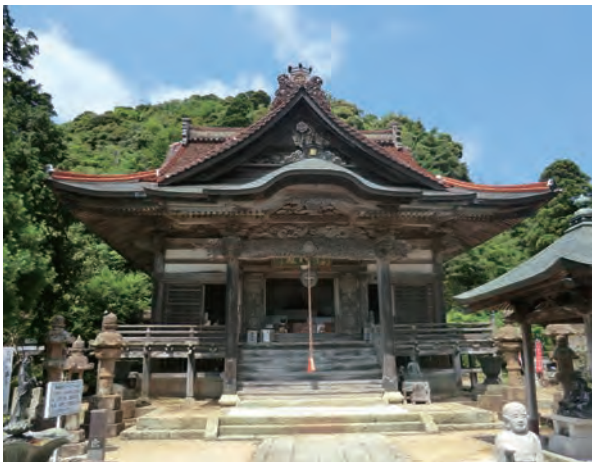
図7 摩尼寺本堂正面

構造形式：入母屋造棧瓦葺平屋建平入（図7～15）

摩尼寺本堂は3柱間四方の内陣に奥行1間分の外陣を付加し、全体平面を梁間3柱間×桁行4柱間とする。堂内の柱はいずれもケヤキ材を使用しており、尺三寸（直径約40cm）にもなる丸柱を16本立てる。内外陣ともに中央間を2間、その両側に1間半の余間を配す。内外陣境の両余間は障子戸引違、中央間は結界の框を入れて開放にしているが、二本溝敷居が残り、当初は格子戸構えであった。また長押の上部には中央間・余間とも彫刻欄間を施し、中備には異なった意匠の蓐股を配している。内陣は中央間・両余間境に無目敷居を通し、奥の床を一段高くして須弥壇を置き厨子を安置する。脇仏壇は両余間の背面に造りつけ、左右に二天ずつ四天王像を奉る。厨子両脇の柱以外に内陣内部に柱はなく、30畳を1室として上に格天井を張る。虹梁は内陣では須弥壇・脇仏壇まわりにのみ飛ばす。なお、内陣中央間は外陣中央間よ

丸柱にはすべて粽があり、台輪と複合して禅宗様の匂いを漂わせる。側柱上の組物は正面・側面とも拳鼻付の平三斗で、中備は蓐股。内外陣の柱・長押・組物等は素木とし、須弥壇及び厨子等は漆塗とする。側柱筋の柱間建具はすべて舞良戸で、内側に片引き障子を配する。正面入口は両折棧唐戸の内側に4枚引違い障子とし、上部に長押を通す。側柱の外側は、正面と両側面に幅半間の切目縁をめぐらせ、擬宝珠高欄をまわし、背面には庫裡に接続する渡り廊下を設ける。小屋裏は和小屋組とし、大断面の桔木を配する。軒は二軒繫垂木。妻飾は平三斗・蓐股の上に大虹梁をわたし、その上に大瓶束を立てる。向拝柱は几帳面取角柱で切石礎石の上に礎盤を置く。柱は虹梁型頭貫で繋ぎ、その中備に雲龍彫物を配する。柱頭の組物は皿斗付大斗、木鼻は向拝頭貫の先端を摸鼻、海老虹梁の先端を獅子鼻とする。

2013年に屋根裏で「奉上棟帝釈天堂一字」の棟札（図12）が発見された。表面に安政七年（1860）三月、裏面に万延元年（1860）六月の年号が記されている。従来から知られている万延元年の高欄擬宝珠銘（図13）〔奈文研1987〕に加え、文久元年（1861）六月の亀腹銘（図15）、文久元年（1861）十一月の向拝柱金具銘（図14）、昭和六年（1931）十月「屋根大修繕」の棟札も新たに発見された。背面の土壁に劣化を認める以外に、全体的に保存状態は良好で、万延再建時の姿をよくとどめている。すでに述べたように、『無駄安留記』（1858）に描く本堂と現本堂はとくに似ているが、厳密に観察するならば、前者には正面に千鳥破風がない。さらに、向拝が軒唐破風ではなく、単純な切妻妻入屋根になっている。また、東隣に建つ「位牌堂」も現在は存在しないので、『無駄安留記』に描く本堂は現本堂の前身建物である可能性が高いであろう。とすれば、「奥の院」から山麓に境内を移設した当初の本堂であろうと思われる。

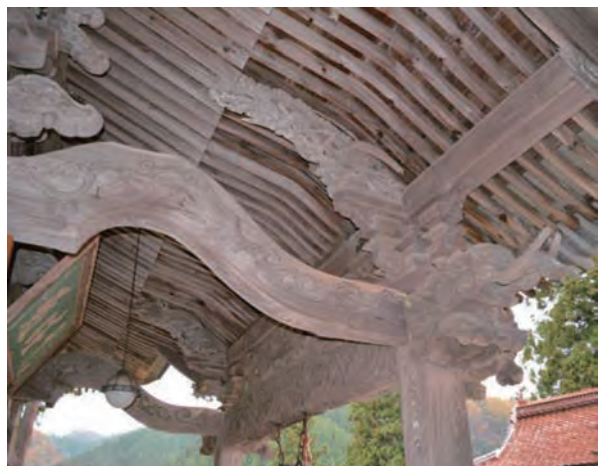
図10 本堂向拝海老虹梁

本堂は向拝の彫刻を派手につくり、虹梁型頭貫は全体に雲紋・波紋を施し絵様がない。海老虹梁には渦と若葉の見事な絵様のみられるけれども、非常に高い位置にあって危険なので（図10・図32c）、拓本採取が叶わなかった。そこで、廻縁を支える頭貫と木鼻の渦を拓本にとった（図32ab）。両者よく似ており、彫りの線が太く、形状は正円から遠く離れ、著しく凹んだ楕円の形状を呈する。山門の渦はこれに近く、当初は山門・本堂の一体としての再建を想定していたが、後に財産台帳を発見し、山門は明治22年（1889）の再建であることが判明した。幕末と明治中期で絵様の差がほとんどないことが分かる。一方、鐘楼は、木鼻絵様の渦が本堂・山門より丸みを帯びている。柱間と柱高の比などからみて、財産台帳にいう明治25年（1892）の再建であろうが、軒下の部材は『無駄安留記』（1858）に描かれた前身建物の材を継承した可能性が高い。

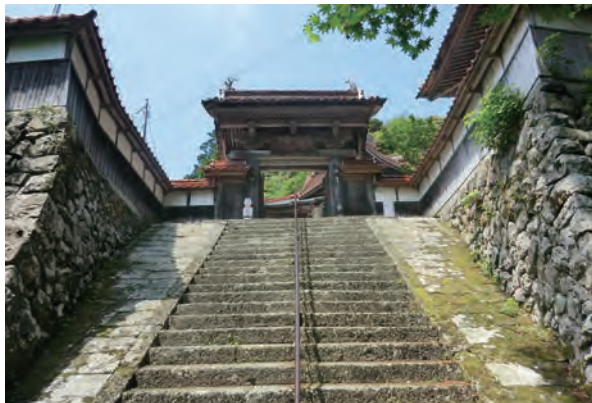
図16 山門

構造形式：一間薬医門 切妻造棧瓦葺平入 (図16~17)
 建築年代：明治22年 (1889) (財産台帳)

摩尼寺山門は本堂の南側正面にあり、両開きの棧唐戸を設えた一間一戸薬医門である。西側の漆喰塀に潜戸を伴う。親柱は五平の鏡柱とし切石の礎石の上に立て、控柱は角柱で礎石の上に礎盤を挟んで立てる。親柱上に冠木をわたり、その上に皿斗付大斗をのせ三斗組を組んで実肘木をのせる。控柱上にも本柱と同様に冠木をわたり、皿斗付大斗上に実肘木を置いて、その上に女梁 (肘木) と男梁 (腕木) を架け控柱の桁につなぐ。親柱と控柱をつなぐ繫梁は短いが虹梁風にして絵様を施す。軒は二軒繫垂木。妻飾には蓑束を立て、その左右に装飾的な笈形を配する。

財産台帳 (登記簿) に山門の建物名称はみえず、これに相当する可能性があるのは木造瓦葺平屋建屋根切破風の「中門」であろう。その「建築又ハ取得ノ年月日」の項に「明治廿二年再建ス」と記されている。木鼻や実肘木の絵様、とくに渦の形状は、本堂腰組の頭貫や木鼻と

よく似ている。幕末～明治前半の絵様としての共通性を示し、登記簿の示すとおり、明治22年 (1889) の再建とみるべきであろう。

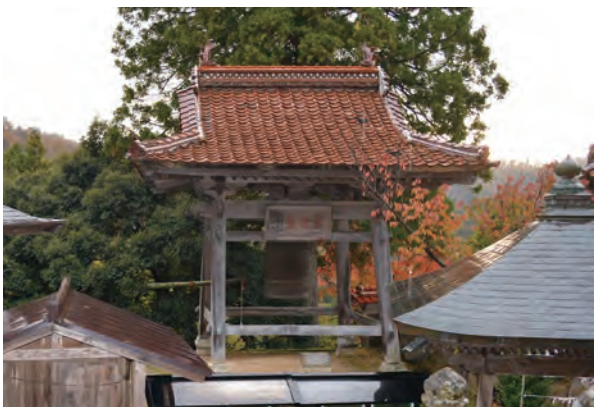
図18 鐘楼

建築年代：明治25年（1892）（財産台帳）

『無駄安留記』に描かれた山門左右の長屋風建物は取り壊されて敷地が拡張された。その結果、山門左右にとりつく袖壁はコ字形を呈することになった。現在の鐘楼は、山門南東側の角地に建っている。この角地こそが敷地拡張された領域の一部と思われる。財産台帳によれば、鐘楼は明治25年（1892）の建築である。山門の再建に遅れること3年後の竣工であり、この間に敷地造成と鐘楼の新造がなされたのである。『無駄安留記』では小振りの鐘楼が山門の北東側の位置に描かれており、この小堂を建て替えたものであろう。

鐘楼は一段高い切石積の基壇上に4本の角柱を立てる。柱下には切石礎石の上に礎盤を挟んで内転びの強い柱を立て、四面開放の各面に内法貫・飛貫・頭貫を配する。下から見上げると、非常に足（柱）の長い平屋の建物に映り、『無駄安留記』に描く鐘楼とはイメージを異にする。柱上は皿斗付大斗に三斗組とし実肘木をのせ、中備には慕股を配する。軒は一軒角繫垂木で、化粧垂木は全面が飛檐垂木風の配付、内部の天井は化粧垂木（地垂木）のあらわしとする。本堂・山門の絵様と比較すると、木鼻の渦はやや丸みを帯びており、わずかながら古式を示している。『無駄安留記』に描く鐘楼の部材を継承した可能性がある。

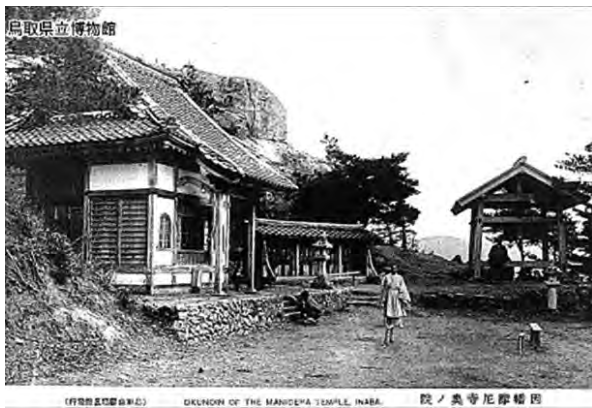
図20 昭和40年以前の立岩と閻魔堂

摩尼山には境内以外にもう1棟の鐘楼があった。摩尼山頂を写した戦前の絵葉書を見ると（図20）、立岩の脇に閻魔堂を配し、その対面に鐘楼が建っている。財産台帳によれば、山頂の閻魔堂は昭和18年（1943）の大地震で倒壊しており、閻魔堂対面の鐘楼も今は解体され、立岩周辺の平場に古材が積み上げられている。

山頂の閻魔堂は昭和18年（1943）の大地震で倒壊した後も山上で修復され、昭和40年（1965）ころまで立岩の横に姿をとどめていたようだ（図20）。鳥取市内で紅茶店を営んでいる60代の男性から、「子供のころよく立岩まであがって遊んだものだが、閻魔堂は近寄り難い存在だった。縁の下から蛇がでてくることもあり怖かった」と聞いている。因幡の国に生まれた民は往生するといったん摩尼山に靈魂が滞留し、その後閻魔の裁きを受けて、天国・地獄のどちらかに行くと考えられていた。山頂にある立岩と閻魔堂は冥土の旅の入口だったのである。

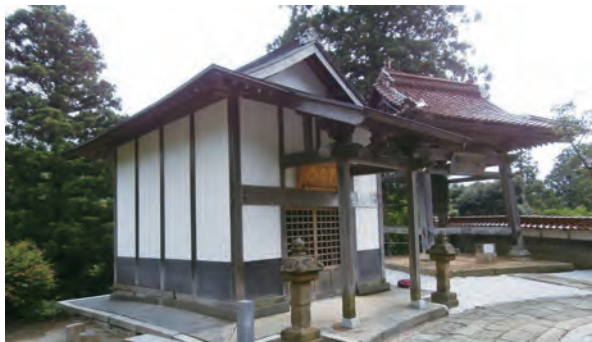
図21 閻魔堂 上：全景 下：平面図

閻魔像などは堂宇解体後の一時期、善光寺如来堂の裏堂に安置していたが、如来堂改装に伴い現位置に閻魔堂を建立した。現在の閻魔堂は境内南西側に位置し、鐘楼に隣接する。平面は梁間3柱間×桁行4柱間とし、地覆石の上に土台建とする。縁石を切石とし、基壇はコンクリート仕上げとする。内部に床組を設けず、コンクリー

ト仕上げの土間敷きとする。内部三方に閻魔大王を主尊とする十王並びに脱衣婆を安置する。壁は真壁で、長押をつけないが、正面外側のみ成の大きい差鴨居を通す。天井は棹縁天井、軸部はすべて角柱の素木仕上げとする。軒は一軒角繫垂木。

向拝は本体正面2柱間を1間とする。向拝柱は切石礎石の上に几帳面取角柱をのせる。柱は虹梁型頭貫で繋ぎ中備に墓股を配する。柱上には皿斗付の大斗をのせ、出三斗を組む。繫梁は直線形とする。頭貫の先端及び繫梁の先端はともに木鼻を配する。境内案内板によると、昭和45年（1970）の新築であるが、向拝の虹梁・繫梁・組物・墓股・木鼻は古式を示しており、山上旧閻魔堂の古材を再利用した可能性が高いであろう。

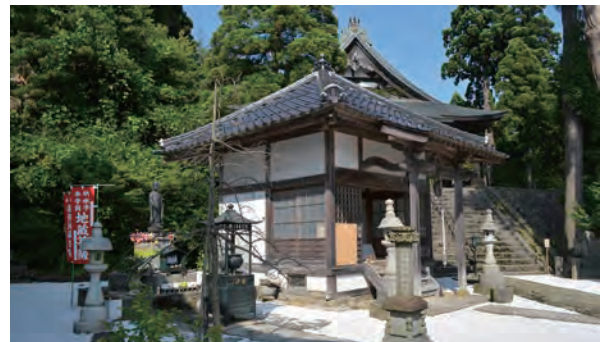
図22 三祖堂 上：全景 下：平面図

三祖堂は本堂と善光寺如来堂のほぼ中間に位置し南面する。境内案内板によると、昭和36年（1961）の建築である。三祖堂は伝教大師（最澄）・弘法大師（空海）・慈覚大師（円仁）を合祀する建物であり、かつては山上にあったというが、その位置については詳らかでない。

平面規模は閻魔堂に近く、間口3柱間×奥行2柱間の正面妻側に向拝を設ける。本体内部は1間半の外陣と半間の内陣に分かれる。外陣は8畳を一室とし、格天井を張る。内陣には平安密教の三祖、すなわち最澄、空海、円仁の三像を奉る。中央間の最澄像の正面は開放、左右脇間の空海・円仁像の正目には花頭窓をあしらう。内陣の材には漆と紅殻で彩色され、山上にあった旧三祖堂の部材を継承した可能性が高い。

柱は4寸半の角柱とし、柱上には組物を設けない。正面は差鴨居と地長押を通す。両側面にも長押を通すが、背面の長押・地長押は省略している。建具は正面側面に木製ガラス戸を配する。軒は一軒角繫垂木。

向拝柱は切石礎石の上に礎盤を挟んで立て、虹梁型頭貫で繋ぎ中備には墓股を配する。繫虹梁は海老虹梁とする。柱頭の組物は皿斗付大斗の上に三斗組を配し、実肘木を置く。向拝の虹梁・繫梁・木鼻・組物の造形は、閻魔堂と近似しており、やはり旧三祖堂の古材を継承した可能性が高いであろう。

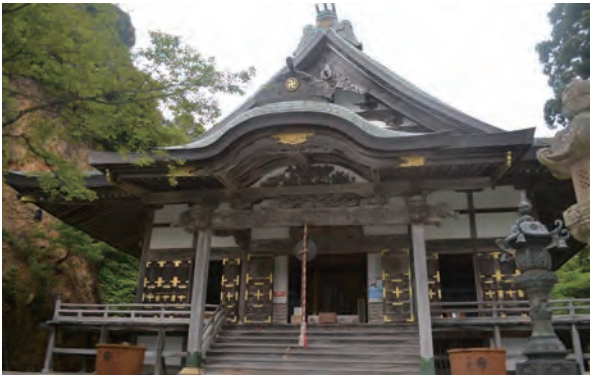
図23 善光寺如来堂

構造形式：入母屋造銅板葺平屋建妻入・正面千鳥破風付
向拝一間 軒唐破風銅板葺 (図23~25)
建築年代：明治45年 (1912) (扁額銘)

善光寺如来堂は境内東側最奥の一段高い敷地に位置する。平面は桁行5柱間×梁間3柱間で、内外陣とも中央間を3間、その両側の余間を2間とする。内外陣境には無目敷居を配し、建具を設けず開放とするが、上部に大虹梁を飛ばし、結界を強調している。内陣の中央間はさらに床を一段高くして上段とし、両余間境に虹梁を飛ばす。それぞれの虹梁の上部には竹の節欄間を設える。天井は内陣中央間のみ折上組入天井、両余間・外陣は格天井とする。内陣奥はさらに一段床を高くした上々段として須弥壇を置き厨子を安置する。また両余間の奥も上段として、脇仏壇を置き、三界萬霊等の位牌を奉る。

軒は一軒繫垂木で、妻飾は平三斗上に実肘木を置いて虹梁を架け、その上に葦束を立てる。向拝は外陣3間分を1柱間とし、軒唐破風を付ける。向拝柱は几帳面取角柱で切石礎石の上に礎盤を挟んで立てる。向拝柱は虹梁型頭貫で繋ぎ、中備には蓮の彫物を施す。柱頭の組物は皿斗付大斗上に三斗組とし、木鼻は向拝頭貫の先端を模鼻、海老虹梁の先端を獅子鼻とする。

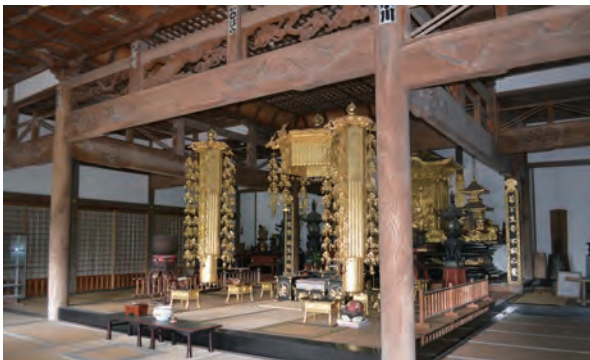
図24 善光寺如来堂 内陣

堂内の柱はケヤキ材で、正面及び内陣中央間の8本の柱を尺三寸 (直径約40cm) の丸柱とする。側柱筋は角柱とし、長押を通す。丸柱に粽を施す。柱上の組物は舟肘木のみで、中備は間斗束の上に舟肘木をのせる。鳥取県の仏堂全般に言えることだが、このような素朴な側柱筋の意匠は庫裡と共通するものであり、住宅系仏堂の特徴と言えるかもしれない。

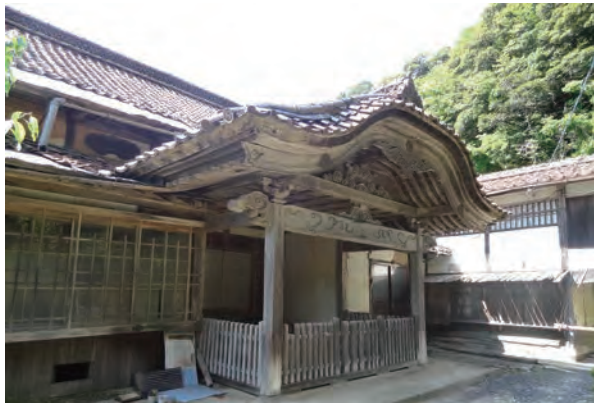
図26 庫裡

庫裡は間口16間×奥行6間半の横に長い建物で、棟通りで前後2室に分けており、畳敷き部分を十間取りとする。庫裡とは住職の住居兼客殿であり、基本的に表側の部屋はすべて客室であり、裏側を居住スペースとする。ただし、奥の2室についてはいずれも客室とする。客殿機能が強化されていることが分かる。

正背面、南妻側には縁を設ける。正面側の縁のみ畳敷の広縁だが、今は下屋の屋根の雨漏りのため、畳をすべてあげ、床板を露出させている。大屋根の小屋組は、緩勾配の登梁を渡し、その上に和小屋を組む。

庫裡は山門より内側の境内では最古の建造物である（仁王門は山門の外にあり年代は不確定）が、県内の寺院庫裡では最古の遺構である可能性も浮上してきている。神社の拝殿や寺院の庫裡には古い遺構が少なく、文化財保護の盲点になっており、この点でも摩尼寺庫裡の文化財価値は高いと言える。ところが、屋根の傷みなどから雨漏りがひどくなっており、天井材の落下や漆喰壁の崩落にとどまらず、畳・床の劣化を招いている。全体的に傷みが激しく、早急な修復が望まれる。

3棟の登録文化財建造物がうまれたことを喜ぶ一方で、別の問題に苦慮している。昨年度(2013)から境内建造物の調査に着手したわけだが、前住職の体調が悪化し、境内最古の建造物と目される庫裡の調査が叶わないまま文化庁への登録申請を終えてしまったからである。今年になって住職が交替し、実質的には寺が無住になったことで庫裡の調査が実現した。文政6年(1823)の棟札が発見され、山門より内側の境内で最古の建造物であることが実証され、また県内最古の庫裡である可能性まで浮上しているが、すでに述べたように、屋根・天井・壁・床いずれも傷みが激しく、早急の保全対策を講じる必要がある。境内最古・県内最古という文化財価値、さらに劣化の激しさを考慮するならば、「登録」よりも「指定」の対象にすべき建造物であろう。

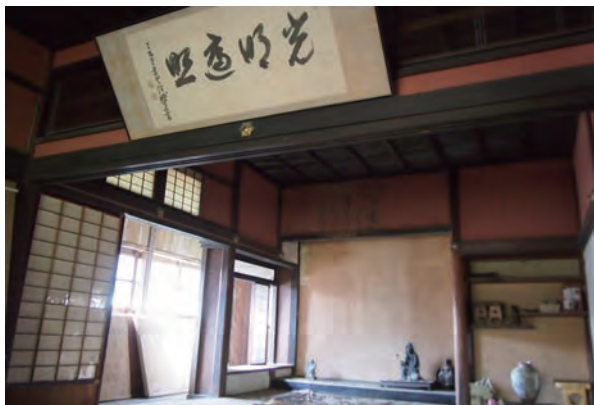
図27 庫裡 奥座敷

庫裡の屋根裏には文政6年（1823）の棟札が残る。本堂より37年古く、山門より内側の境内では最古の建造物である。図29には丸柱・長押・面皮長押の分布を示している。丸柱は式台（御成門）より南側の畳間にひろく使われているが、面皮の長押は奥の座敷2室に限られている。全体に数寄屋の影響がひろがるなかで、とくに奥座

敷にその傾向が強くなっているということである。また、奥座敷に顕著なように、棹縁天井を逆刺しにする部屋が多い。理由は不明である。

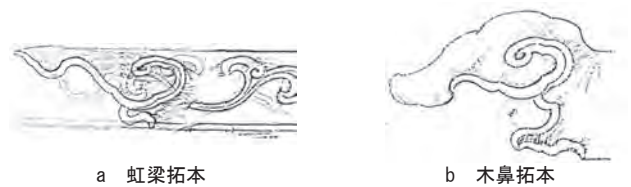
図33 庫裡絵様拓本2種

一方、庫裡向拝の虹梁型頭貫・木鼻をみると（図33）、平たい楕円形で節も上下2ヶ所あるが、先端の渦が内側まで巻き込まず、上方に開いている。これを棟札の文政6年（1823）とみるか、財産台帳の天保六年（1835）とみるのかは難しいところである。以上から年代不明の閻魔堂・三祖堂向拝古材の年代について整理しておこう。
