## オホーツク文化の船形住居

### —トコロチャシ跡遺跡オホーツク文化9号住居跡の復元—

### A Boat-shaped Dwelling from the Okhotsk Culture

### —Reconstruction of Pit-dwelling No. 9 in Tokoro Chasi Site—

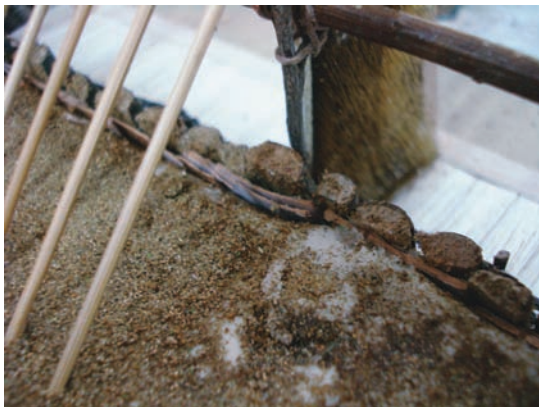
図12 壁材と壁面間の樹皮

丸太の外皮部分を残した厚さ3～6cmほどの板材を、外皮部分を内側に向けながら縦使いで並べて壁とする構造で、壁材と壁面(土の掘削面)の間に樹皮をあてる裏込も一部で確認されている(図12)(宇田川洋2003:p.20)。

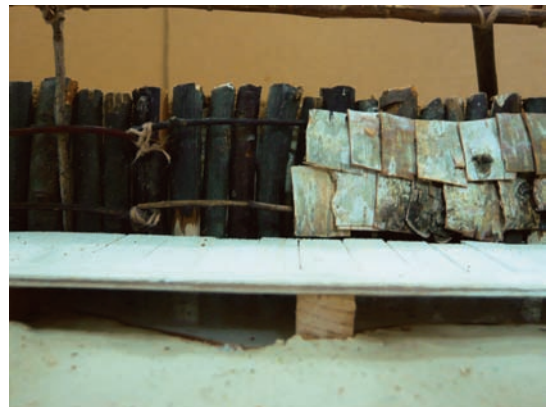
図13 板壁の構造

外皮部分を残した板材の外皮部分を内側に向け、縦使いに並べて壁とする構造であることはすでに述べた。この壁の構造を堅穴住居外区の壁面を覆うように再現する。今回の復元では、さらにシラカバの樹皮を板材のむき出しの部分に横材とツルで固定して背もたれの仕上げを施した。7号住居においては、表面を外側に向けたシラカバの樹皮を壁の立ち上がり部分に沿って何枚も重

ね、さらにその内側に丸太材を並べていた形跡をみてとれるためである(図13)。板壁の高さについては、オホーツク人の身長や堅穴の深さから推定し、1.5m前後に設定する。

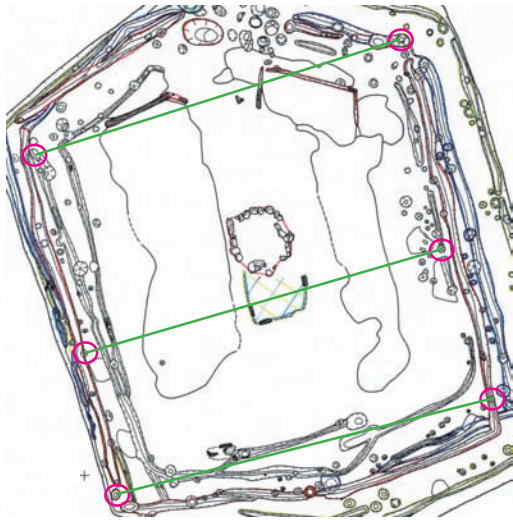
図14 9c号住居における壁際柱と梁

9c号住居に対応する2本の主柱穴には、もちろん棟持柱を立てる。主柱を両妻側の中央に立てると、屋根は切妻造になる。さらに、屋根の平面の形状にあわせるなら、船のような形をした切妻造になるだろう。

壁際に主柱と呼べるほど立派な柱穴をみつけることはできなかったが、両壁際に3本ずつ、位置が平行関係にある柱穴を選びだすことには成功した。これらの柱穴に立てた柱の上を股木にして桁・梁をわたす。

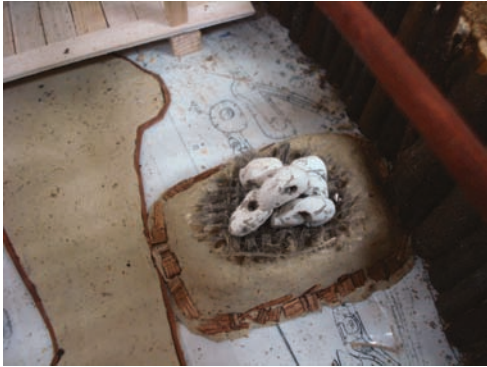
図17 9c号住居の骨塚

9c号住居の骨塚は住居長軸上の奥壁に接する部分に位置し、範囲は長軸方向2m×短軸方向1.3mほどで、焼けた骨や土器が堆積している。9a号住居に対応する骨塚が木枠に囲まれた祭壇状のものであったと読み取れるため、7号住居と8号住居の出土状況も確認しておこう。7号住居の場合、外側住居の骨塚は長軸ラインを中心に幅1.8mほどの床面に板材の痕跡がみとめられる。おそらく外側骨塚の下面は祭壇状になっていたと思われる。この外側骨塚ではクマの頭骨が壁側から内側に重ねて並べられた縦の列が数列確認された。頭骨から確認されたクマの個体数は100を超える。内側住居の骨塚は、骨塚下面に祭壇状の構造は確認できなかった。規模も小さく、クマ頭骨が配列された様子もみとめられない。ただし、オホーツク文化の土器が出土している(宇田川洋2003:p.

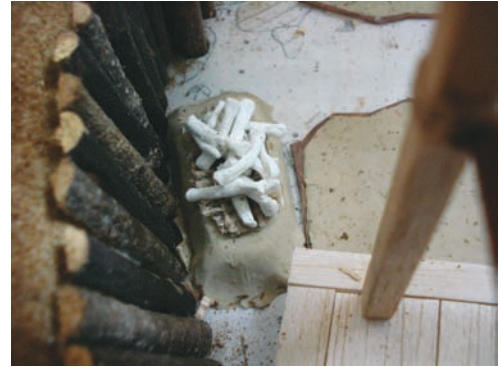
図18 9c号住居における動物遺体の集中箇所

15)。8号住居の場合、骨塚は南東の奥側と、その反対側にあたる貼床開口部のやや東寄りの壁際でみつかった。奥壁の骨塚は支柱穴の前面から貼床までの間を中心にひろがっており、一部は貼床上までひろがっていた。貼床開口部の骨塚は、50×60cmほどの木枠の上に集積された小規模なもので、ヒグマの四肢骨が出土している。以上から、9c号住居も木枠囲いの祭壇状骨塚であった可能性を否定できない。加えて、海獣骨を中心とした動物遺体の集中が、骨塚の反対側の妻側外区に位置していることから、両妻側が祭場になるように復元設計を進めた。

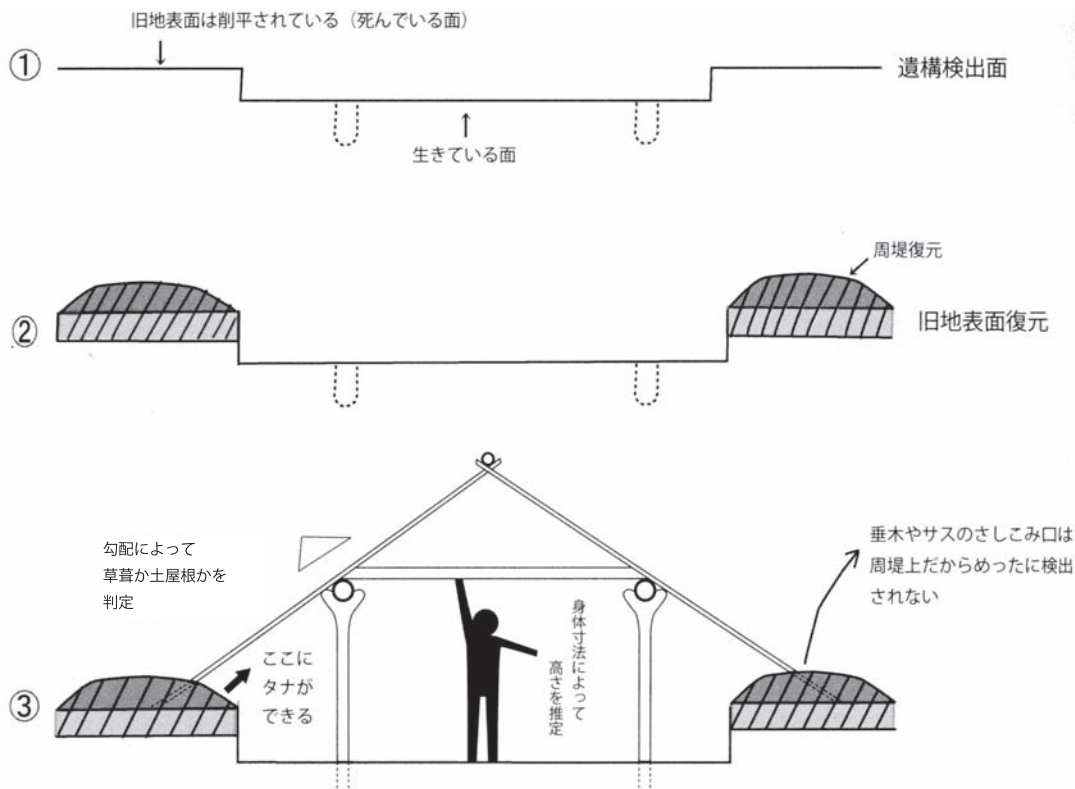
図19 身体寸法と屋根勾配

オホーツク人の成人男性の平均身長が160cm程度である。梁・桁の高さについては、身長160cmの人の頭が接しない高さであり、建設工程にとっては、人が手を伸ばした高さより低いほうが望ましいだろう。実数で示すならば、オホーツク文化成人男性が手を伸ばした高さは約2mにあたる。したがって、梁・桁の高さをhとすれば、 $1.6\text{m} < h < 2.0\text{m}$ と想定されるのだが、建物が大型化すると、屋根勾配との関係からhの値を高め設定せざるをえなくなるだろう。今回復元した9号住居も、一般的な竪穴住居に比してかなり大きいものであり、hの値はやや大きめになることが予想された。

一方、屋根勾配については、シラカバの樹皮葺の場合、常識的には5/10~7/10だが、道東は豪雪地域であり、樹皮屋根に雪が堆積するのを防ぐため、ややきつめの8.5/10に設定した。この結果、床面から桁・梁までの高さ(h)は2mとなった。

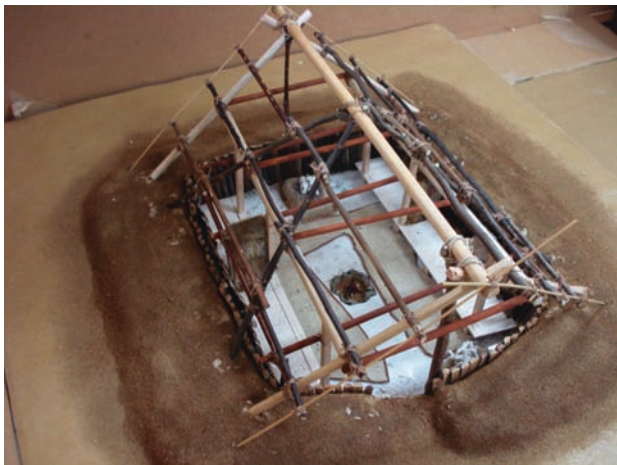
図22 模型制作プロセス③ 母屋取付

このほか、小屋組に四脚と二脚(サス)を併用した点などについても異論を招くかもしれないが、一次資料の欠落する部分であるから、他に有力な小屋組のあり方が提案されるならば、それを否定するつもりはまったくない。

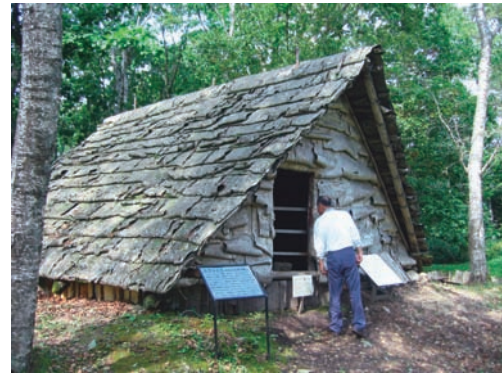
図27 ポー川自然公園のトピニタイ文化復元住居

以上、遺構平面の分析から出発して、類例・民族例を参照しながら、トコロチャシ跡遺跡オホーツク文化9c号住居の復元案を呈示した。今回、「船としての住まい」を復元のコンセプトとして徹底してきたが、それは思いつきのものではなく、平面の特殊な形状と棟持柱の存在を重視した結果である。このコンセプトのもとに復元した9c号住居の復元案は、標津町ポー川史跡自然公園に建設されているトピニタイ文化の復元住居(以下「ポー川復元建物」と略称)とよく似ている。ただ、両者に違いもある。まずポー川復元建物には周堤がなく、9c号住居の復元案には周堤がある。すでに述べたように、周堤は堅穴の掘削土を用いた小屋組の基礎であり、堅穴住居研究の現状を踏まえれば周堤は堅穴住居に必要な要素と考えられる。また、内部の板敷上に置柱を立てたことも9c号住居復元案の特徴であり、ポー川復元建物にはみられない。この置柱が存在したという証拠はどこにもないが、建築構造の安定性を求めるならば、あるとないでは大違いであり、今後の史跡整備にともなって遺構上に復元建物を建設することになるだけに、置柱の必要性を説いておきたかったのである。
