山林寺院の研究動向
— 建築史学の立場から —

Study trend of the mountain forest temples
— From the view of the architectural history —

箱崎 和久・中島 俊博・浅川 滋男

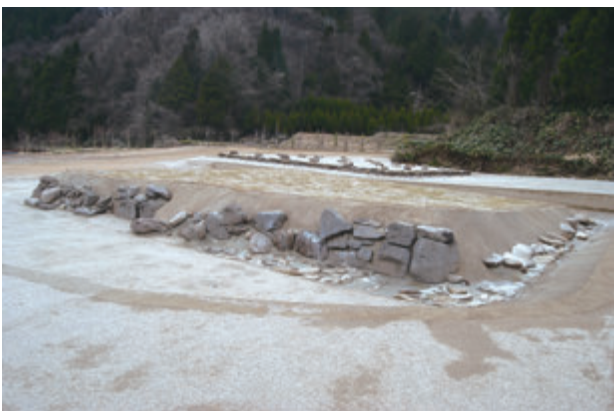
図1 国史跡「栃本廃寺」金堂整備状況
(鳥取市教育委員会提供)

平成9年(1997)に発掘調査され、平成20年(2008)に国指定史跡となった鳥取市国府町「栃本廃寺跡」の整備事業が平成23年(2011)に完成した。7世紀に遡る山間部の伽藍に塔・金堂・講堂などの遺構が残っており、長年の調査研究を反映した遺跡環境整備に注目が集まっている(図1)。一方、鳥取環境大学浅川研究室は因幡

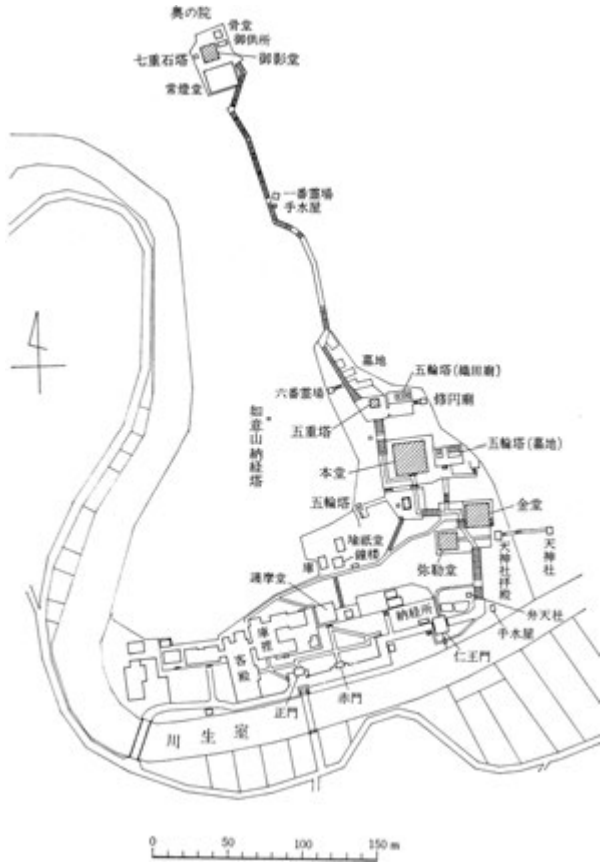
図4 室生寺境内地図
 (『大和古寺大観 第6巻 室生寺』岩波書店1976より転載)

室生寺金堂・五重塔(奈良) 奈良県の室生寺(太田編1984)は手前の室生川に面して住房などが建ち、そこ

から石段を上った平場に金堂が建っている(図4)。さらに上がっていくと五重塔があり、それから谷をいったん下りてまた上ると「奥の院」に至る。

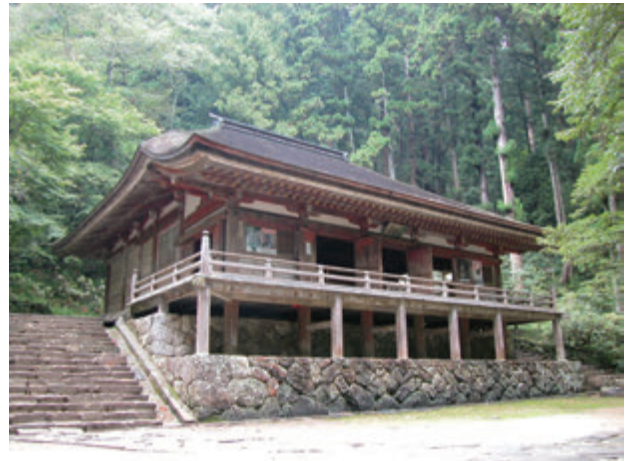
図5 室生寺金堂 (箱崎撮影)

金堂は9世紀初期の建立とされ、身舎(入側筋)は桁行3間×梁間1間の四面庇で、側まわりのみ身舎梁間を2間とする(図5・6)。正面のみ孫庇(広庇)をつける。広庇の屋根は^{すがるほふ}縫破風にしており、この床下を懸造にして東柱を立てている。現在の孫庇は江戸時代の再建だが、鎌倉時代には存在していたことが分かっている。室生寺金堂は現存する日本最古の山林寺院金堂であり、また現存する最古の懸造仏堂として注目される。

A～Eは平安時代における仏堂平面の変化をよく示している（山岸1996・1997、図23）。Aは身舎1間の四面に庇をつけて、その前面に孫庇をつける形式である。B I・B IIもAによく似た形式である。それに対して、C Iは左右と背面の3面に庇をもつが、正面には同じ庇がめぐらず、身舎に広庇を直接つけている。A・B I・B IIと類似する平面をもつ現存建築遺構は室生寺金堂で、

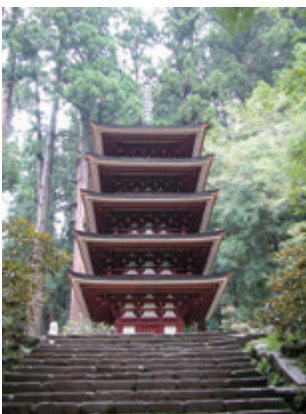
図7 室生寺五重塔(箱崎撮影)

五重塔(図7・8)は屋外に建てられた木造小塔である。建築年代は金堂に近い平安時代初期(西暦800年前後)とされる。初重平面1辺が8尺(2.4m)で、非常に小さな塔であることが分かる。柱間寸法は中央間2.950尺、両脇間2.565尺を測る。部材の比例が特異で、柱が太く肘木が短い(図9)。室生寺五重塔と次に述べる醍醐寺五重塔を比較すると(図10)、前者の柱が異常に太いことが分かる。逆に、組物から上の部材が小さめになっていて、木割の面では、非常に特殊な遺構になっている。

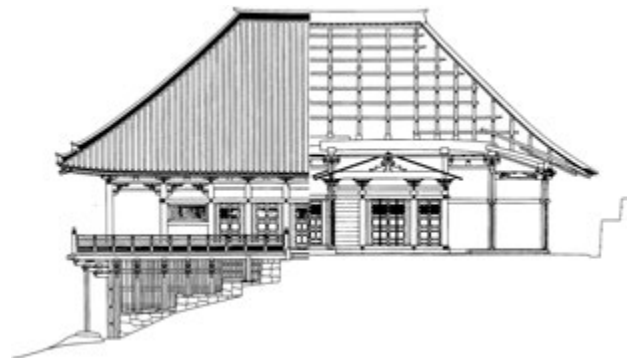
図17 東大寺二月堂断面図
（『奈良県史8 建築』名著出版1998より転載）

現在の姿になったと推定されている。二月堂の断面図をみても、内々陣は平場にあり、後世に増設された前側が懸造になっていることが分かる (図17)。京都の清水寺、滋賀の石山寺本堂でも、同様な変化を読み取れる。当初の小さな仏堂が発展していった過程を示す事例であり、古代からの信仰が持続されると、こういう変化がおきるということを知っておくべきであろう。

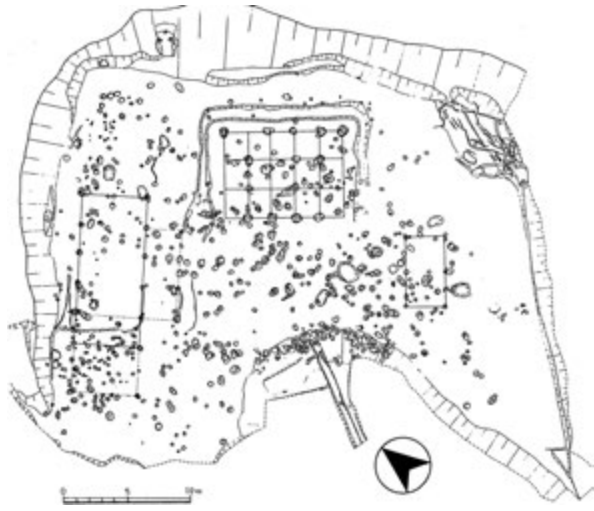
図18 里川E遺跡全体図（櫻田1996より転載）

里川E遺跡（石川）山の平場に建つ9世紀末から10世紀前半の遺構群（図18）。背後に崖面があって、中心の仏堂と左右の附属的な仏堂がほぼ対称に配されている（櫻田1996）。中心の仏堂は桁行5間×梁間3間の平面で、①身舎の梁間1間で四面庇（入母屋造）、②身舎の梁間1間で二面庇（切妻造）、さらに③総柱式の楼閣構造が想定可能であろう。

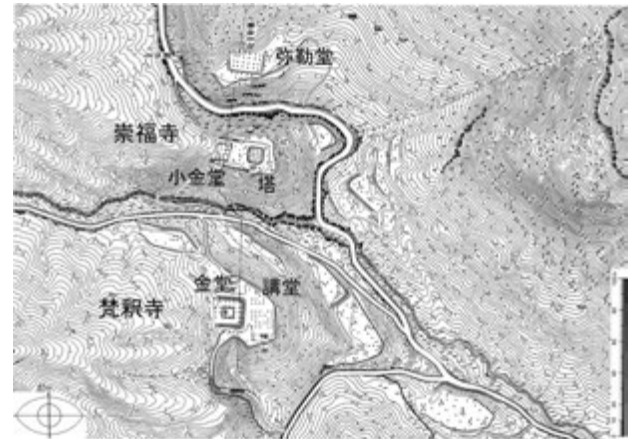
図19 崇福寺伽藍（滋賀県1941より転載）

崇福寺（滋賀）7世紀中期に創建された最古の官営山林寺院と呼ばれている遺跡群（図19）。沢に隔てられた3つの尾根筋の平場に遺跡があり、全体で「崇福寺」と通称しているが、文献史料の解釈によると、南半の「梵釈寺」と北半の「崇福寺」に分かれるという（滋賀県保勝会1929・1931、滋賀県1941、近江の古代寺院刊行会1989、梶原2002）。梵釈寺には金堂（3間4面、礎石建物）と講堂（3間4面+正面庇、礎石建物）があり、崇福寺は南側中央に小金堂（3間×3間、総柱礎石建物）と2基の塔（方3間、地下式心礎）があり、その北側に弥勒堂（5間×3間、総柱礎石建物）を配する。建物はほぼ正方位を向いており、瓦積み基壇を伴う。山麓の南

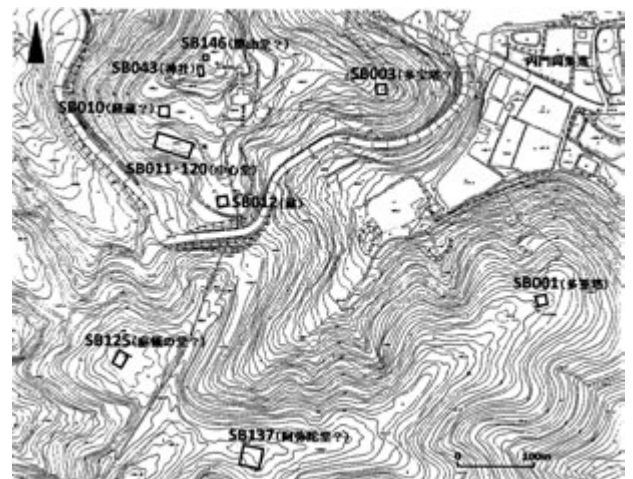
図24 国見山廃寺全体図(杉本2011より転載)

国見山廃寺（岩手）10世紀後半～11世紀ごろに造営された東北最大の山林寺院と言われ（北上市教育委員会2003、杉本2011）、山頂部分などに点在して遺構がみつまっている（図24）。国見山廃寺の建物跡を東北地方の仏堂跡と比較すると、国見山廃寺の建物は全体的に規模が小さいことが分かる（図25）。SB001は塔の遺構で、3間×3間の平面の中心に心礎がみられる。SB003も3間×3間の平面だが、中心に心柱を支える心礎がなく、多宝塔跡の可能性が指摘されている。SB011は「中心堂」と称する7間堂で、背後の斜面のところから平場をつくって礎石がずらりと並んでいるが、前面はまた斜面となっており、懸造の可能性もあるだろう（図26）。礎石建物 SB012と掘立柱建物 SB097は重複関係にあり、礎石建物に先行する掘立柱建物があったことも分かる。

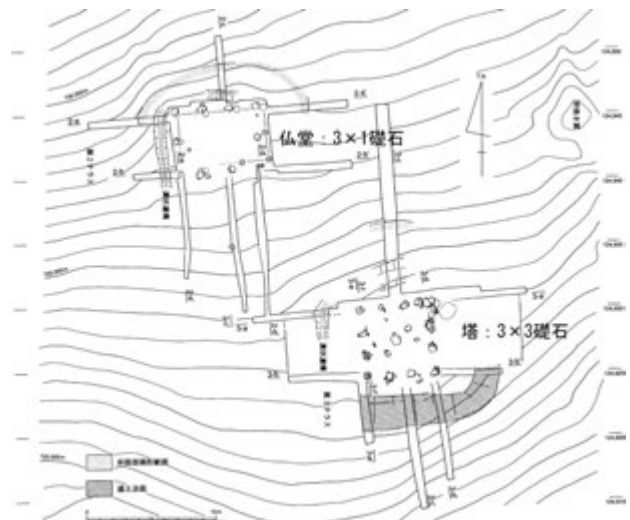
図28 中寺廃寺A地区第2・3テラス遺構図(同左)

中寺廃寺（香川）8世紀の土器がみつかるので、その時期の創建の可能性が指摘されているが、平場の遺構は10～12世紀ごろのものである（まんのう町教育委員会2007）。かなり奥深い山間部に所在するが、山頂ではなく、山頂から少し下った場所に遺跡がある（図27）。「主峰」と呼ばれる信仰上重要な山があるのだが、主峰には至らない中腹部分の山頂付近に営まれている。時期といい、立地といい、摩尼寺「奥の院」遺跡との共通性を強く感じさせる山林寺院跡と言えよう。A地区と呼ばれる場所では、小さな平場に3間×3間の塔の遺構があり、

その背後の小さな平場には3間×1間の仏堂が造られている(図28)。またB地区(図29)では、広場状遺構に東面する5間×3間(5間2面)の仏堂があり、講堂ではないかと考えられている。やや南に下った斜面では3間×2間の掘立柱建物が建て替えられており、これを僧房とみる意見がある。

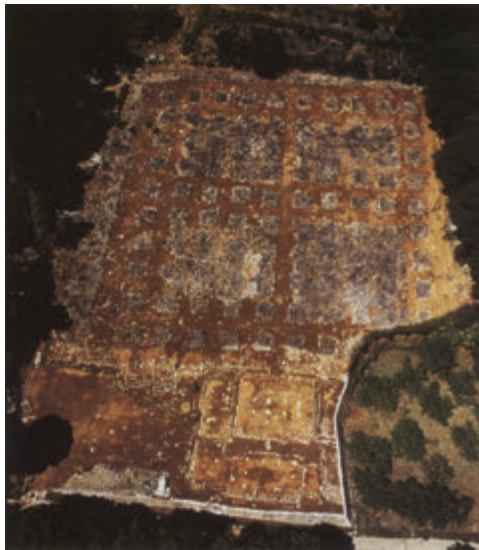
図30 池辺寺遺構百塚地区C地点空撮写真
（『史跡 池辺寺跡 保存整備基本構想書』
熊本市教育委員会2008より転載）

池辺寺(熊本) 空撮写真をみると(図30)、マス状のブロックが縦・横とも10列、あわせて100個並んでいる(熊本市教育委員会1996、網田2009) その一つひとつが「石組遺構」であり(図31)、いずれも石塔の基礎遺構ではないかと解釈されている。

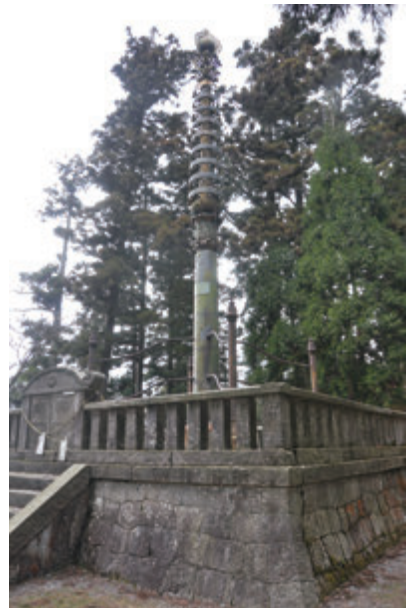
図32 延暦寺相輪様（箱崎撮影）

黒熊中西遺跡(群馬) 先に紹介した相輪様の遺構を残す山林寺院の遺跡(群馬県埋蔵文化財調査事業団1992)。塔の相輪を地面に立てて、その外側に支柱が4本、十字形に配する。延暦寺の相輪様(図32)は新しいものだが、天台宗のシンボルでもあり、延暦寺でも古くから相輪様はあったと言われる。黒熊中西遺跡の場合、真ん中に礎石が一つあり、十字形にピットを並べている(図33)。

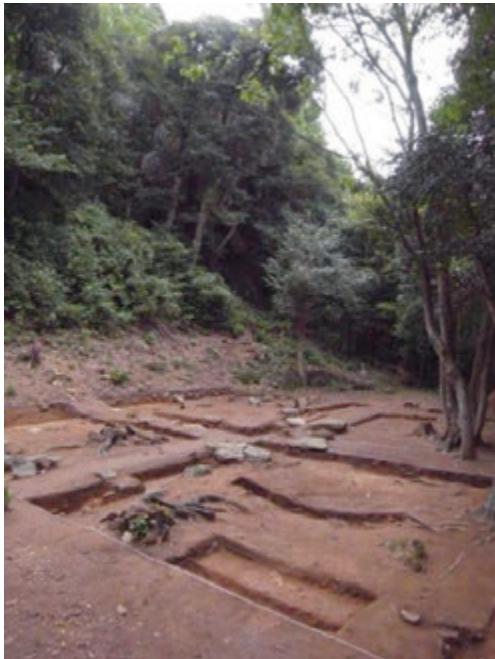
図34 摩尼寺「奥の院」遺跡Ⅱ区平場 (2010)

を掘削して奥の仏龕に小塔を安置する (図34・35)。巨巖の正面には2段の平場 (加工段) が造成されており、礎石と推定される平らな石が多数地表に露出している。発掘調査の結果、上層では8間×8間以上の礎石建物SB01が検出された (図36)。上層整地土の最下層からは15~16世紀の備前焼の破片や宋の白磁片が出土しており、上層平場の造成年代は16世紀以降と判定される。SB01は『因幡民談記』(1688)に描かれた摩尼山頂近くの楼閣式仏堂にあたり、18世紀前期まで存続したであろう (図37・38)。摩尼寺が境内を「奥の院」から山麓に移すのは、比叡山安楽院末寺となった享保3年 (1718)以降と思われる。

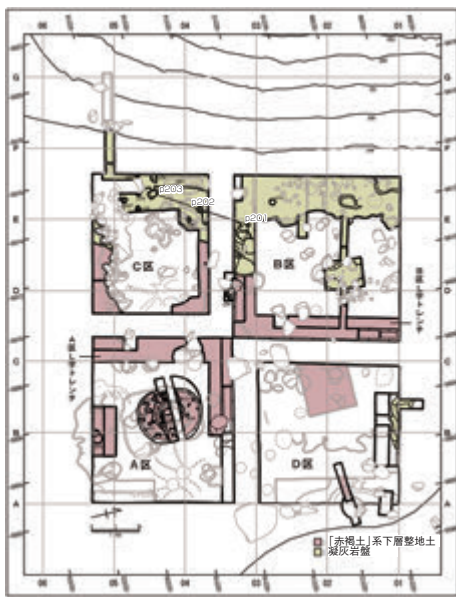
図39 摩尼寺「奥の院」遺跡下層遺構図

大知波峠廃寺と同様、上層の保全状態がよいため、下層の調査はトレンチの壁と畦 (バルト) 周辺に限られた。下層では、巨巖側ではほぼ水平に削堀された凝灰岩盤を検出し、その岩盤に掘り込まれたピットが10ヶ所みつまっている。そのうち3つのピット (p 201-p 202-p 203) は7尺等間で直線をなし (図39)、また、それとほぼ直交する位置で小さな掘立柱穴を検出している (柱間10尺)。下層の発掘面積が小さいので復元は容易でないが、巨巖に掘り込んだ岩窟 (仏像を安置する岩屋) を掘り、窟を覆う掛屋 (片流れの庇) を支える柱が岩盤ピットに納まり、その前に土庇を設けて小さな礼拝空間としていた可能性を想定している (図40)。

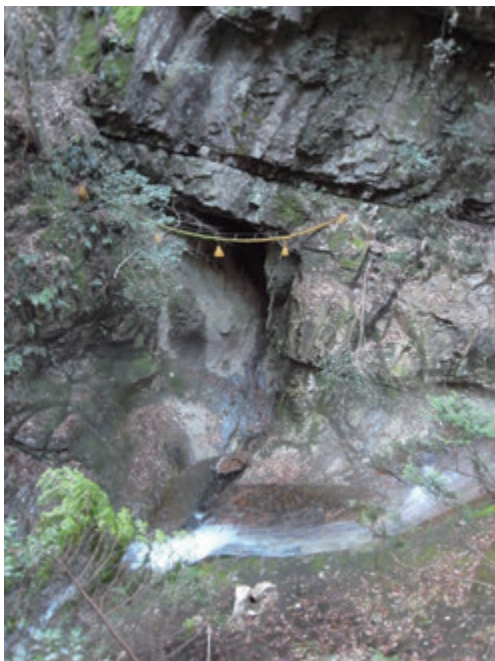
図41 室生龍穴神社「奥宮」の龍穴

これと関連して、後藤（2003）が指摘する清浄な場所、および神社との近接関係についても触れておきたい。山林の「特殊な自然物」と寺院・神社の係わりは混交している。まず室生寺と室生龍穴神社の関係を例として取り上げてみよう。両者は非常に近接した位置関係にあるが、室生龍穴神社から800mばかり林道を上がった山の谷筋に滝が落ちており、滝壺を囲む岩壁の窪みに「龍穴」がある（図41）。古来、龍の潜む窟^{いわや}として信仰の対象になっていた。ここは龍穴神社の「奥宮」と呼ばれているが、本殿や拝殿などの建築的施設は一切ない。「龍穴」こそが御神体であり、今も対岸から遙拜している。『続日本紀』によると、宝亀年間（770-781）に山部親王（後の桓武天皇）の病氣平癒のため、室生の地において延寿の法を修したところ、龍穴に棲む龍神の力で見事に回復したの

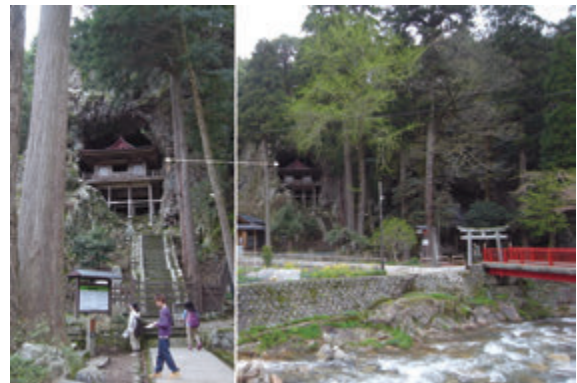
図42 不動院岩屋堂

鳥取県内でも類似する神仏の融合プロセスを暗示する例がある。八頭郡若桜町の不動院岩屋堂は岩窟に懸造の仏堂を設ける代表的な遺構である。開山は奈良時代と伝承され、仏堂は南北朝期に再建された楼阁式で、重要文化財に指定されている。岩屋堂の正面には吉井川に面する位置に鳥居が立っている(図42)。岩屋堂の周辺は崖のような岩山で、その岩陰に岩屋神社の本殿を構える(図43)。中世的修験道の行場にふさわしい神仏習合の姿をみてとれるわけだが、本殿は江戸時代後期の建築であり、それが造替であるにせよ、寺院の創建よりも遅れて神社が成立した可能性が高いであろう。とすれば、室生寺と似た変遷が想定される。
